# Dispositifs directionnels de guidage, ou de repérage sur passages piétons ou trottoirs pour personnes aveugles et mal-voyantes

**Certu**

**N° Production 31-504**

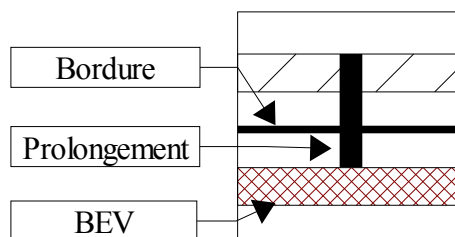
Le dispositif présente une certaine usure après 5 ans de service, cependant cet inconvénient est plutôt de l'ordre esthétique que fonctionnel.

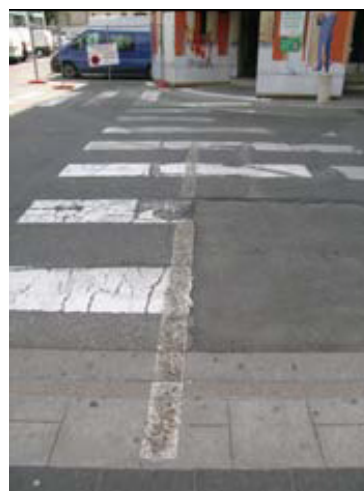
**Photo : CETE Lyon**

Depuis la mise en place l'entretien n'a pas été réalisé et on constate des dégradations de ces bandes après 25 ans de service en raison de manque d'entretien ou de réparations du revêtement de chaussée.

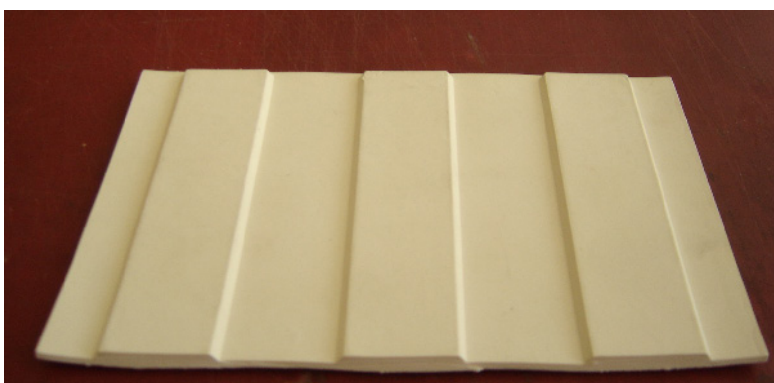
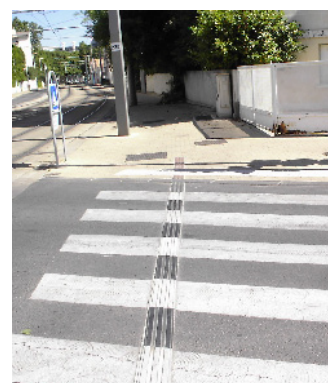
Photos : CETE d'Aix

Ce type de dispositif est facile à mettre en œuvre. Cependant, sa pérennité sous le trafic ne semble pas bien assurée, car on constate des arrachements ou des décolllements sous l'effet de la circulation.

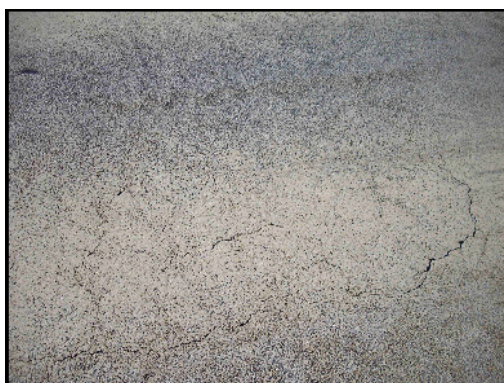
Photo : CETE de Nantes

Après deux années de service on constate des dégradations importantes, fissures, décollements et encrassement.

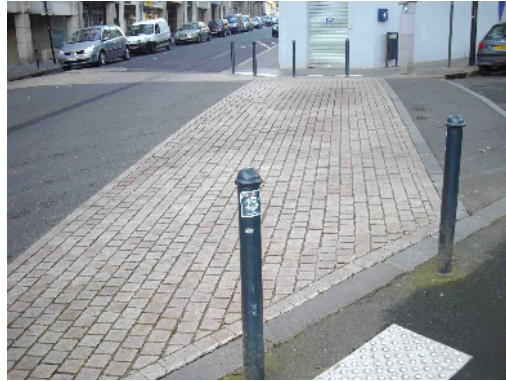
**Photo : CETE de Nantes**

En l'absence de marquage réglementaire en peinture, ce dispositif est absolument inefficace vis-à-vis des personnes mal-voyantes ainsi que des aveugles avec un chien.

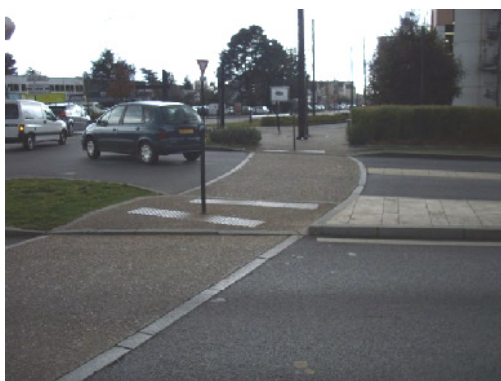
Photo : CETE de Nantes

Route de Vannes, du béton désactivé en pleine largeur et sur l'ensemble de la chaussée dans une zone 30. Les passages piétons ne sont pas spécifiquement marqués. Un tel aménagement n'a pas d'intérêt pour le guidage des PAM.

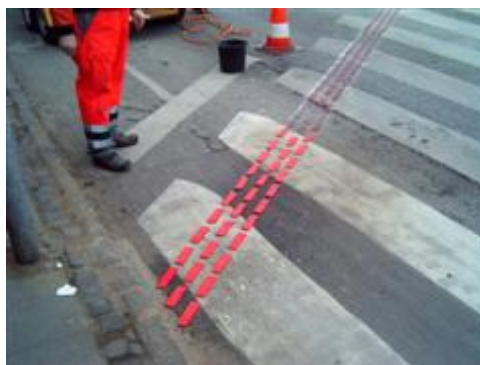
Photo : Certu

Ce dispositif a rapidement montré ses limites car il est peu détectable et borde une zone trop large.

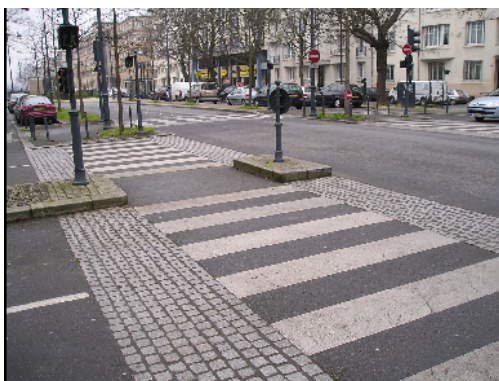
Photo : CETE Nantes

Ce type de dispositif est relativement coûteux et son entretien est lié à la tenue des pavés dans le temps sous le trafic PL. La plus grande difficulté réside dans le bruit qui peut être produit par les bandes pavés sous trafic intense, et la gêne qu'il en résulte pour les riverains.
