Dispositifs directionnels de guidage, ou de repérage sur passages piétons ou trottoirs pour personnes aveugles et mal-voyantes

Antoine Leroux

Certu

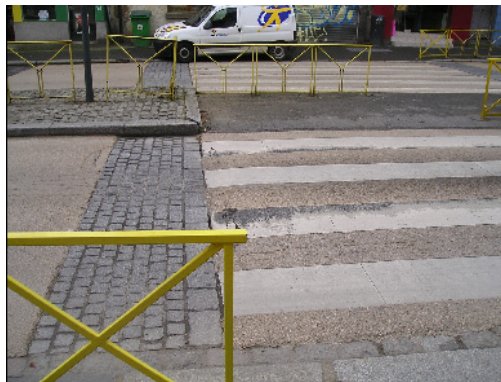
Photo : CETE de Nantes

Une autre expérimentation a été menée en 2007 sur l'avenue Carnot. Il s'agit du même système qu'à Gloriette, mais le passage est encadré par deux zones pavées.

Dans ce cas la résine n'est pas mieux détectée, mais les zones de pavés de part et d'autre permettent le repérage des limites.

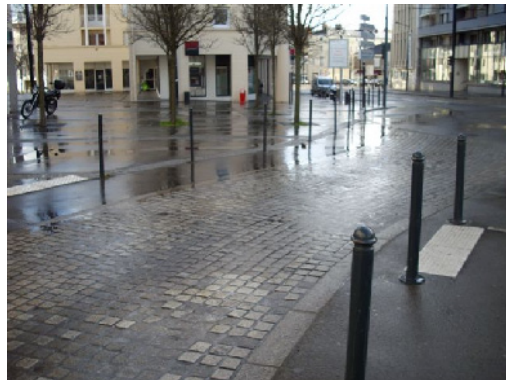
Photo : CETE de Nantes

Place Viarme, des pavés de résines en pleine largeur. C'est le même cas que la place Talensac.

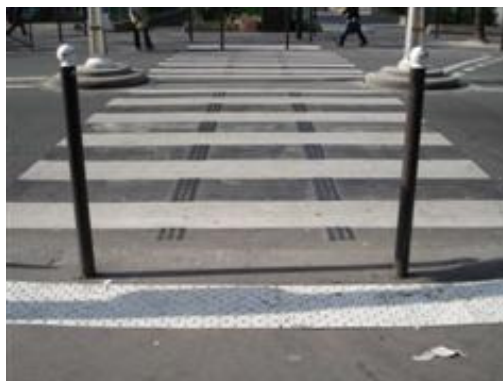
Photo : Certu

Dispositif G7 – Bande axiale nervurée double

Les entreprises ont proposé des produits déjà existants ou ont mis au point de nouveaux profilés. Il s'agit de produits collés sur la chaussée qui comportent un profil strié. Plusieurs essais ont été faits pour mettre au point l'épaisseur, la forme et le nombre et la dimension des stries. Le produit retenu comporte 3 stries. Il est disposé entre les bandes de peinture blanche.

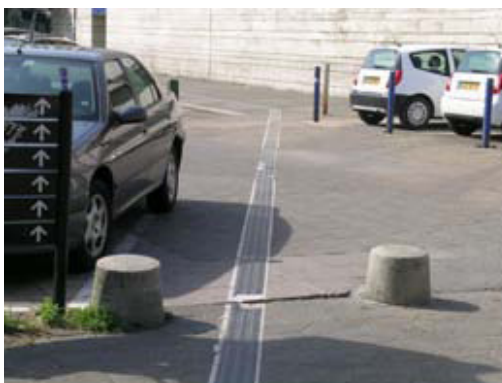
Photo : CETE de Lyon

La ville de Grenoble a mis en place il y a une quinzaine d'années un dispositif de guidage entre la gare SNCF et la station de tramway. Il s'agissait à l'origine d'une bande de résine gravillonnée. Au fil des années et à l'occasion d'entretiens, ces bandes ont été progressivement remplacées par des profilés en caoutchouc nervuré qui sont collés. Cet aménagement a été prolongé en 2003 vers la gare routière.

Ce type de signalisation est bien utilisé par les personnes aveugles avec ou sans canne ; contrairement à un passage piétons la PAM a, dans ce cas, le temps de recherche et détecter le signal sans risque. Il est inutile pour un chien.

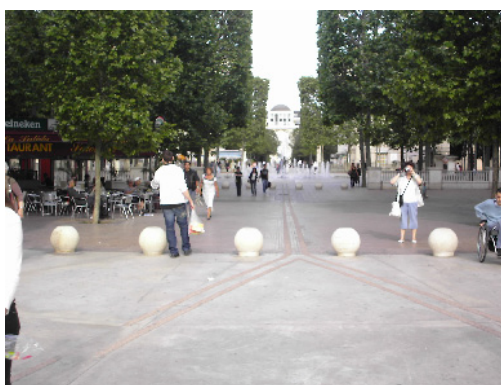
Photo : CETE d'Aix

Le dispositif retenu consiste en la mise en œuvre de deux bandes rugueuses en résine gravillonnée qui balisent certains itinéraires principaux ou relient certains équipements.

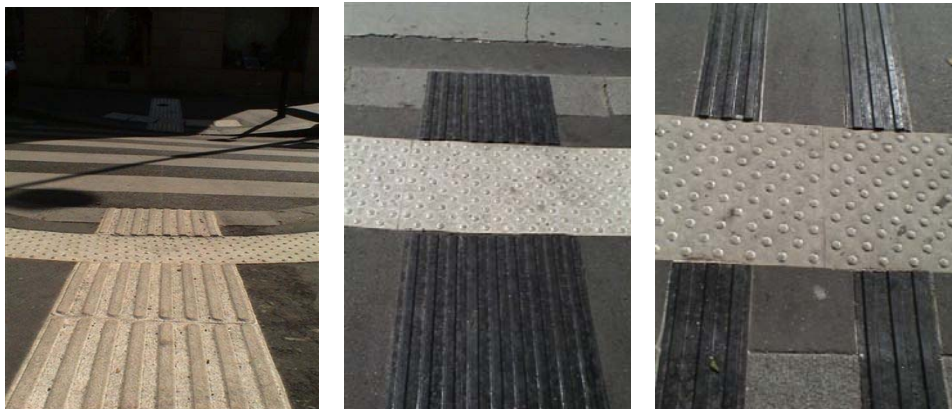
BAO PARISIGN

BAO APM
