## Recommandations pour les surfaces tactiles au sol pour personnes aveugles ou malvoyantes : rapport intermédiaire

# Recommandations concernant les surfaces tactiles au sol pour personnes aveugles ou malvoyantes

*Rapport intermédiaire*

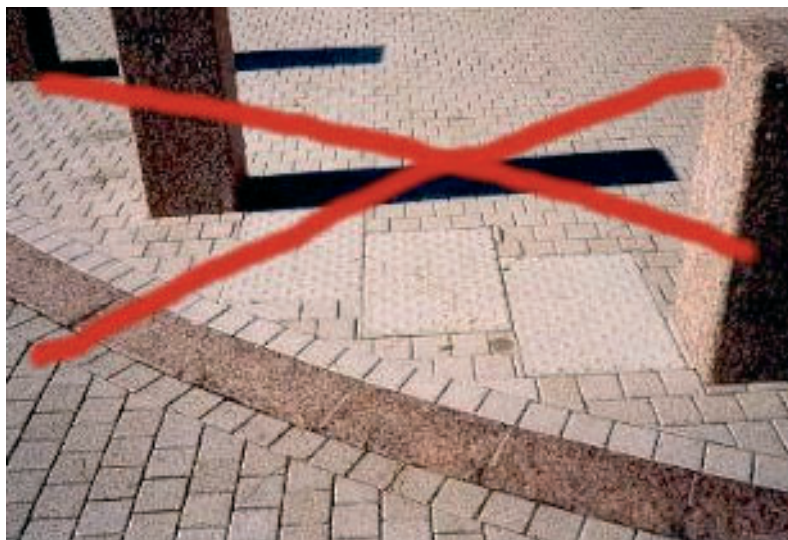
La pose de BEV décalées (ou en espalier) comme le montre la photo, est prohibée.

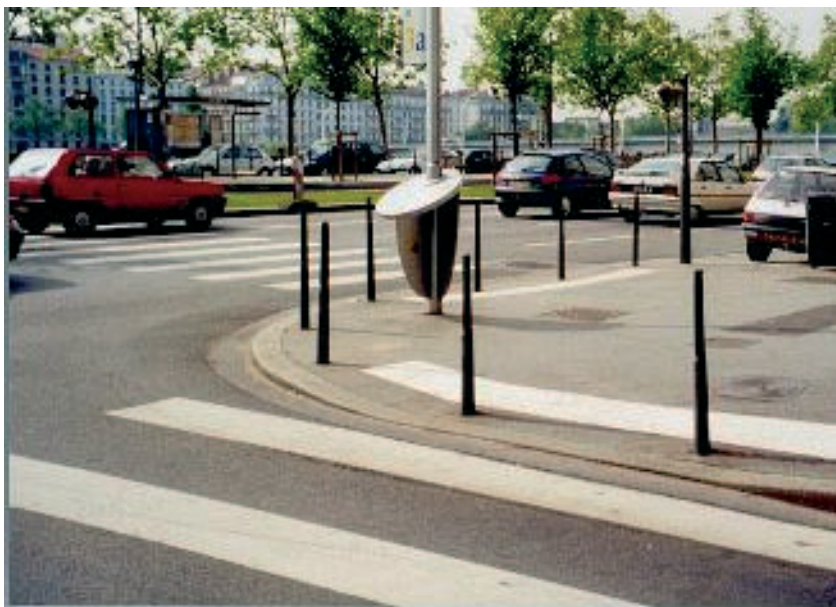
En effet le faible pourcentage de la pente des rampants ne peut servir de repérage ; c'est d'ailleurs le but poursuivi avec ce type d'aménagement. Aussi est-il important de considérer la possibilité pour une personne déficiente visuelle, surtout pour une personne aveugle, de trouver où est la traversée piéton et de ne pas s'engager vers le milieu du carrefour. Ainsi la pose de barrières doit être étudiée en fonction de la configuration des cheminements amenant aux passages piétons, des flux piétons et de la circulation automobile.

Une réflexion se poursuit actuellement, afin de proposer une solution pour fournir sur le sol, une aide à l'orientation vers la traversée piétonne.

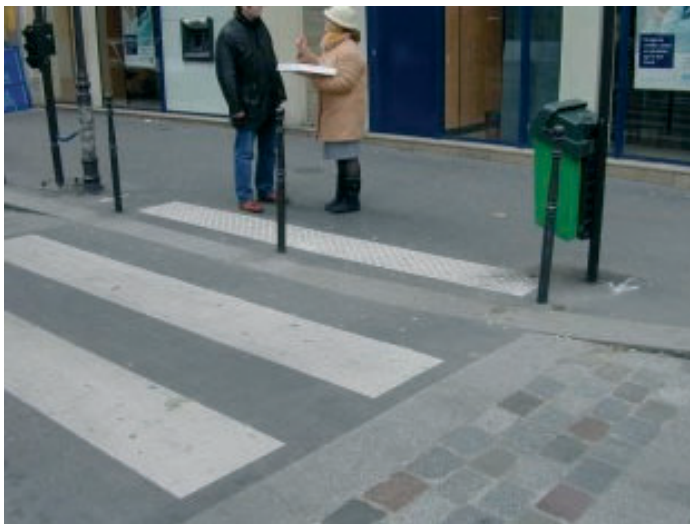
La norme prévoit la pose d'une BEV lorsque le passage piéton se trouve sur une chaussée surélevée et est matérialisé par le marquage réglementaire. C'est une alerte de danger nécessaire puisque le trottoir et la chaussée sont de niveau (avec un ressaut maximum de 2 cm). Le principe d'implantation selon la hauteur de bordure détectable à la canne de 5 cm minimum est valable.

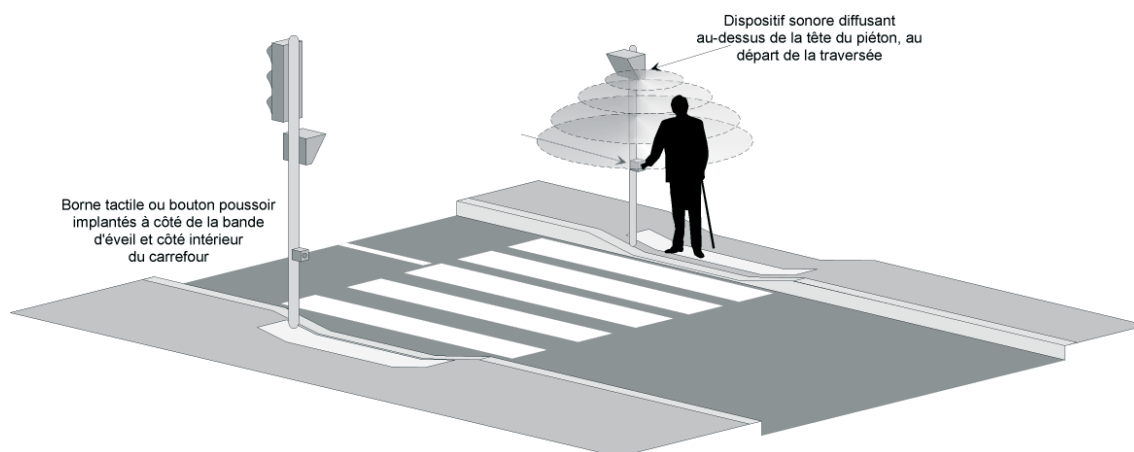
Les dispositifs sonores ou tactiles pour feux de signalisation, comportent des hauts parleurs, avec éventuellement des boutons poussoirs d'activation pour les dispositifs sonores, ou des boîtiers pour les dispositifs tactiles. Il est important que le poteau support de ces matériels soit à proximité immédiate de la traversée, de façon que le piéton puisse traverser sans faire de pas supplémentaires. Il est donc préconisé que le poteau support soit positionné dans la zone en prolongement du marquage piéton et à la limite de la bande podo-tactile BEV.
