Recommandations pour les surfaces tactiles au sol pour personnes aveugles ou malvoyantes : rapport intermédiaire

Recommandations concernant les surfaces tactiles au sol pour personnes aveugles ou malvoyantes

Rapport intermédiaire

Certu

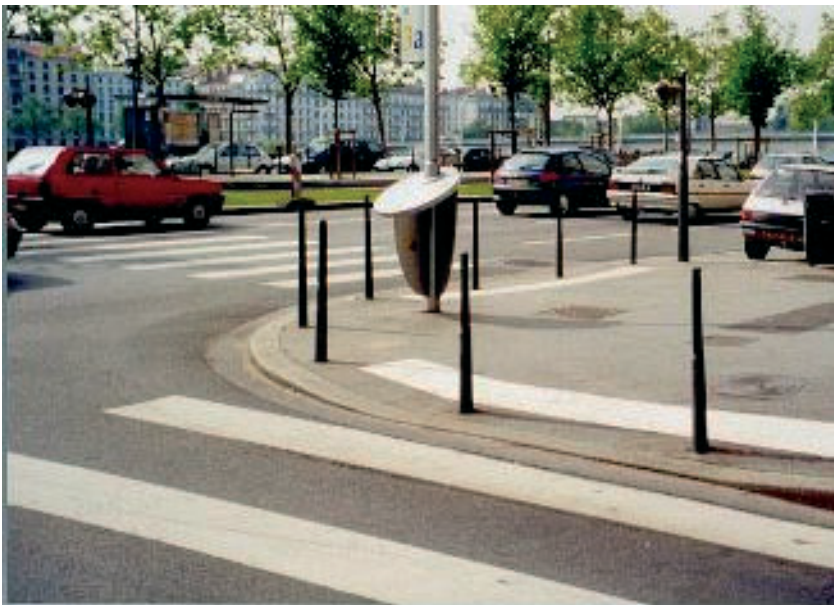
Source Certu

En effet le faible pourcentage de la pente des rampants ne peut servir de repérage ; c'est d'ailleurs le but poursuivi avec ce type d'aménagement. Aussi est-il important de considérer la possibilité pour une personne déficiente visuelle, surtout pour une personne aveugle, de trouver où est la traversée piéton et de ne pas s'engager vers le milieu du carrefour. Ainsi la pose de barrières doit être étudiée en fonction de la configuration des cheminements amenant aux passages piétons, des flux piétons et de la circulation automobile.
