# Dispositifs directionnels de guidage, ou de repérage sur passages piétons ou trottoirs pour personnes aveugles et mal-voyantes

**Certu**

**N° Production 31-504**

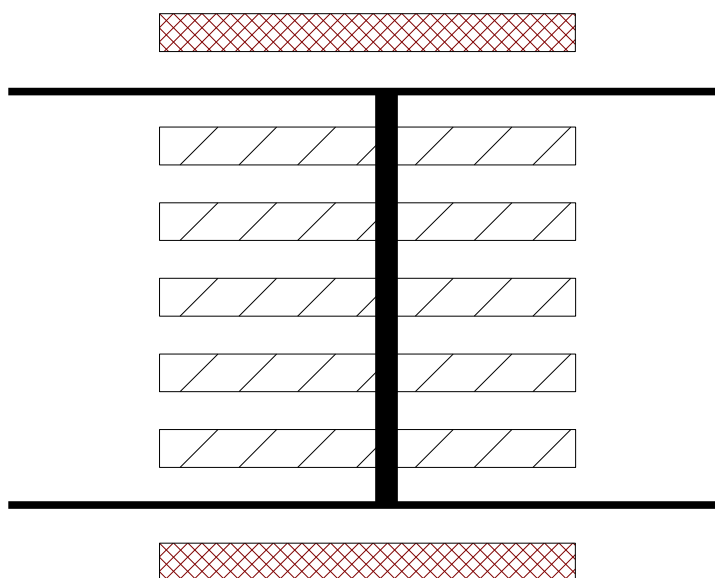
Dispositif G1 – Bande gravillonnée axiale

L'expérimentation de 2008 démontre que ce dispositif n'est pas utile pour les personnes mal-voyantes car elles distinguent le contraste des bandes blanches sur le revêtement bitumineux, ni pour les aveugles qui se déplacent avec un chien-guide car celui-ci est éduqué pour suivre la signalisation horizontale.

Pour les personnes aveugles sans chien, ce dispositif peut être utile, mais il présente les inconvénients suivants :

- il est difficile à détecter depuis le trottoir ou la BEV ; il peut même être dangereux au moment où l'aveugle le recherche pour la prise de direction, sauf s'il est prolongé sur le trottoir au moins jusqu'à la BEV ;
- il est impossible à détecter sans canne, sauf s'il est prolongé sur trottoir ;
- il est difficile à suivre à la canne en raison de sa faible largeur et de la concentration que demande par ailleurs la traversée pour un aveugle (attention portée aux bruits par exemple) ;
- il est impossible à suivre au pied ;
- dans le cas où il est détecté, il n'est pas associé à une signification précise et homogène sur le territoire national.

Le dispositif présente une certaine usure après 5 ans de service, cependant cet inconvénient est plutôt de l'ordre esthétique que fonctionnel.

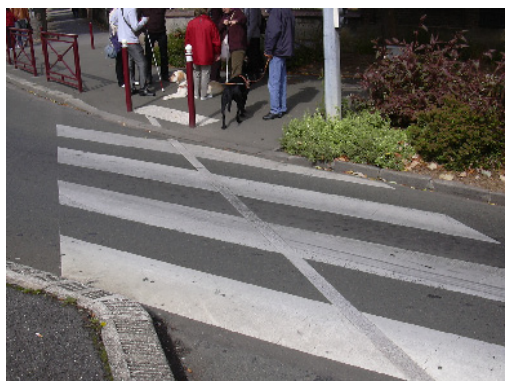
On remarque sur cette photo la prolongation du « fil d'Ariane » sur le trottoir  
(Photo : Certu)

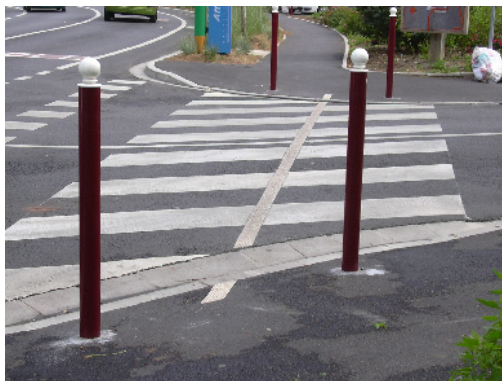
La prise en compte des PAM a été adaptée sur le terrain en étroite collaboration avec les associations concernées. Il faut noter que sur certaines traversées la BEV a volontairement été omise à la demande de ces associations. La raison invoquée est que la BEV mise en place parallèlement au bord du trottoir risquerait de fournir une information insuffisante voire dangereuse. Cependant, il faut rappeler que la BEV n'a pas pour rôle de donner une direction.

**Pas de BEV ; le fil d'Ariane est légèrement prolongé au-delà de fil d'eau dans un matériau identique (Photo : Certu)**

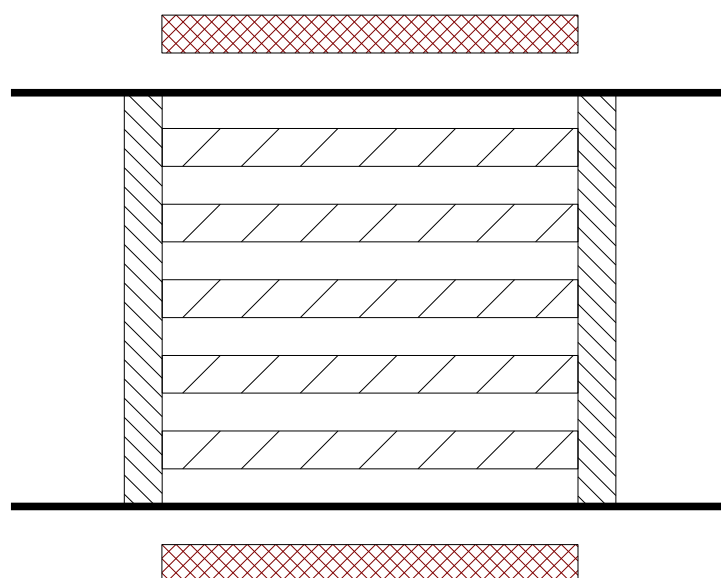
Dispositif G2 – Deux bandes nervurées en limites

Une expérimentation a été mise en œuvre il y a une dizaine d'années place Carnot. Il s'agissait d'un passage piétons équipé de 2 bandes collées disposées latéralement de part et d'autre. Le profil utilisé présentait un relief nervuré. Il semble que le collage n'ait pas tenu sous la circulation et que le dispositif ait été démonté après quelques mois.

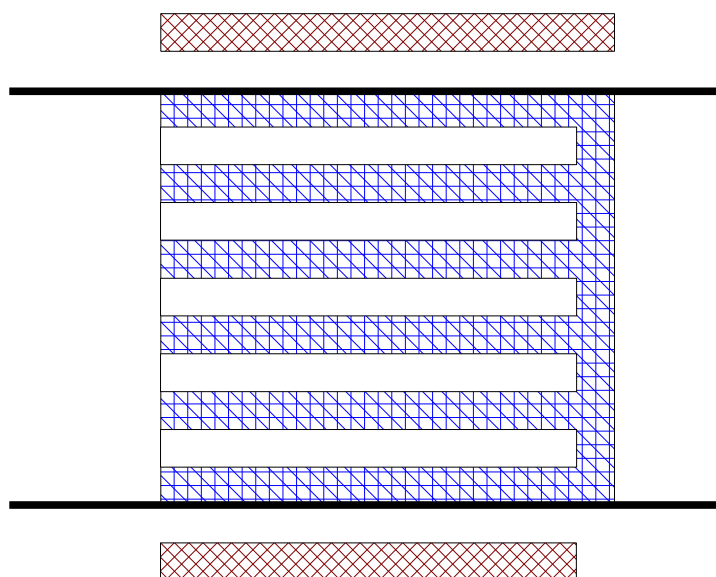
**Dispositif G3 – Revêtement gravillonné (avec ou sans débord) entre les marquages**

Après deux ans de fonctionnement, et sous un trafic soutenu à proximité de carrefours à feux, on constate une tenue correcte du produit. Il n'y a pas de retours négatifs par rapport à la circulation générale, ni au bruit. On ne dispose pas d'avis des personnes aveugles ou mal-voyantes.

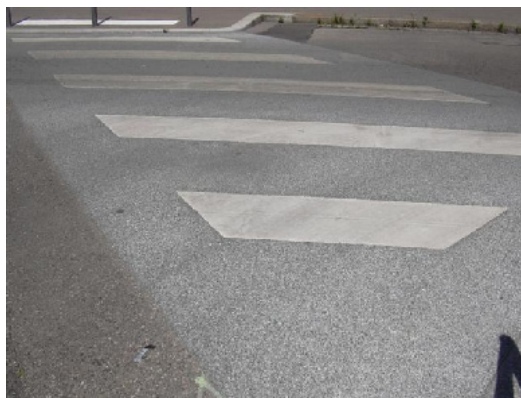
**Photo : Certu**

Après de deux ans de service on constate (fin 2008) une bonne tenue du produit sous la circulation. Mais on peut noter un contraste visuel médiocre en raison sans doute de la nature et de la couleur des granulats utilisés. Pas d'observation particulière sur le coût ni sur la mise en œuvre.

Ce dispositif ne semble pas provoquer de bruit ni de poser de difficultés vis-à-vis des usagers deux-roues (glissance).

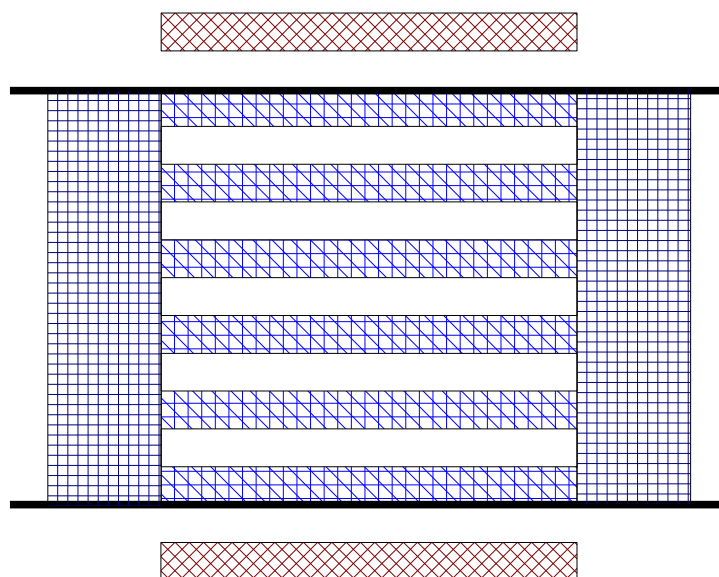
Dispositif G4 – Encadrement large

Dans ce cas la résine n'est pas mieux détectée, mais les zones de pavés de part et d'autre permettent le repérage des limites.

Un tel dispositif est plus coûteux en investissement et en entretien en raison des pavés.

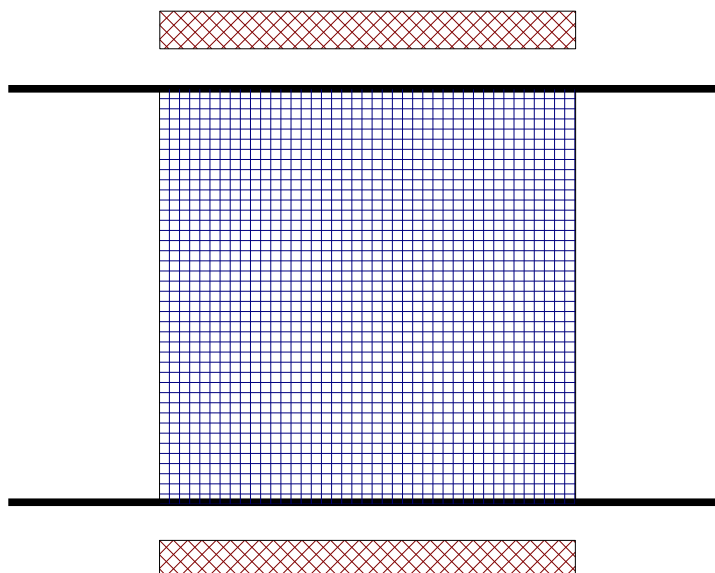
Dispositif G5 – Revêtement total

La détection au pied ou à la canne ainsi que le contraste tactile sont bien assurés pour peu que la voirie environnante, trottoirs et chaussée, ne soit pas en pavés.

Dans ce cas la PAM est certaine d'être sur le passage piétons. Sinon ce dispositif est inefficace voire dangereux pour les PAM.

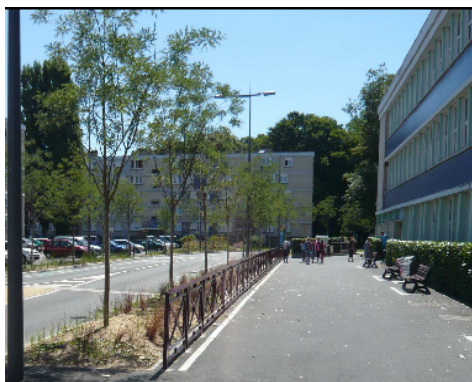
La ville de Beauvais a testé un dispositif pour signaler les obstacles et discontinuités sur les trottoirs. Il s'agit d'une simple peinture au sol. Ce dispositif est destiné uniquement aux personnes mal-voyantes. Il n'y a dans ce cas aucune notion d'itinéraire. Ce type de signalisation demande un entretien régulier. Nous n'avons pas de retour d'expérience.

Voir les lignes peintes autour des bancs et le long de la barrière (Photo : Certu)

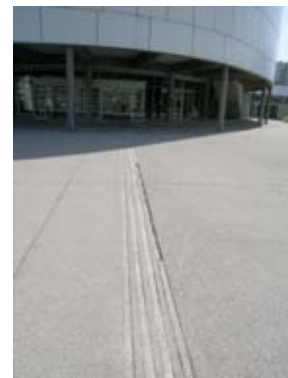
Photo : CETE de Lyon

Puis, à l'occasion de la réfection des allées, elle a remplacé les bandes caoutchouc par des engravures dans le béton : ces engravures sont réalisées en creux dans le matériau frais. Ce procédé par engravure est résistant et ne demande aucun entretien particulier ; mais il est moins bien détecté au pied ou à la canne par les PAM et il présente un moindre contraste visuel que les bandes caoutchouc, sauf à utiliser de la peinture.

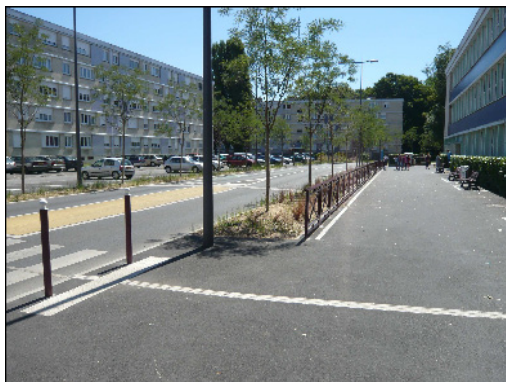
**Photo : Certu**

La ville de Beauvais a utilisé pour cela les bandes caoutchouc avec 3 nervures et d'une largeur de 30 cm. Cette bande est disposée en prolongement de la bande rugueuse du passage piétons, et sur toute la largeur du trottoir de façade à façade. La couleur claire sur un trottoir en enrobé la rend visuellement perceptible pour les personnes mal-voyantes. Mais de par sa largeur faible elle n'est pas toujours détectée au pied ni à la canne ; elle n'est pas perçue non plus par le chien qui n'a pas été éduqué pour cela.
