Recommandations pour les surfaces tactiles au sol pour personnes aveugles ou malvoyantes : rapport intermédiaire

Recommandations concernant les surfaces tactiles au sol pour personnes aveugles ou malvoyantes

Rapport intermédiaire

Certu

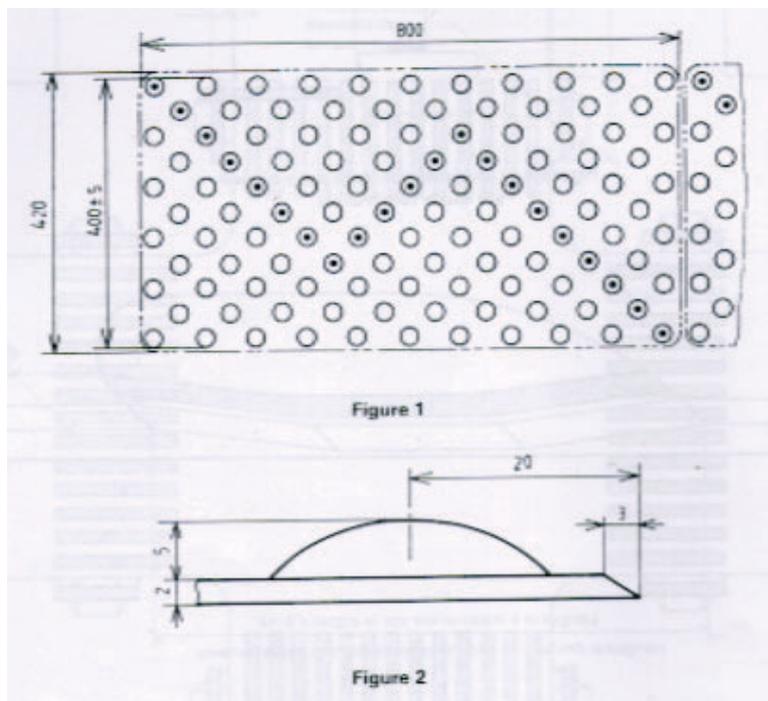
Le « système podo-tactile d'éveil » est constitué de plots de forme bombée, régulièrement disposés en quinconce, de telle sorte que l'on observe, dans le sens de la largeur de la zone d'éveil, alternativement une ligne de 6 plots et une ligne de 5 plots. L'entraxe des plots, dans le sens de la longueur et dans le sens de la largeur, doit être égal à 75 mm, plus ou moins 1 mm.

Figures 1 et 2 : Caractéristiques dimensionnelles des bandes d'éveil de vigilance

Les produits peuvent être conçus de telle sorte que leur usure soit automatiquement contrôlée par un témoin apparaissant nettement de façon permanente, après usure axiale du plot. La répartition minimale des témoins d'usure, lorsqu'ils sont inclus, doit être faite suivant une ligne brisée (points noirs portés sur la figure 1)

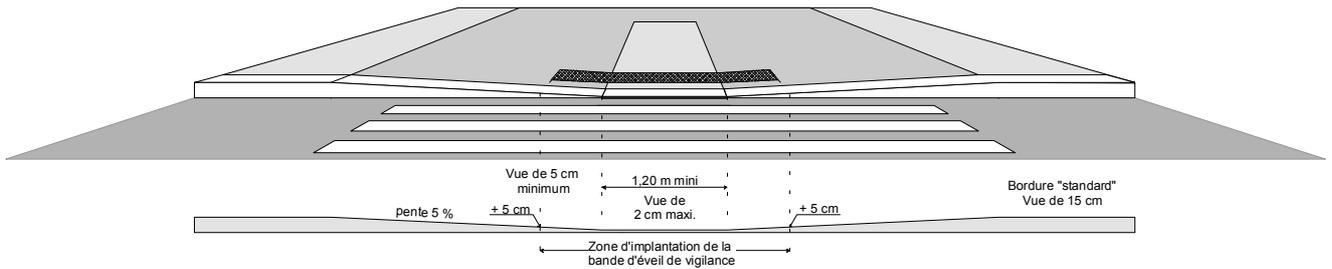
En raison du constat qu'une bordure de 5 cm peut-être détectée, et en respectant la hauteur maximum de ressaut pour le franchissement par les fauteuils roulants, conformément à la réglementation de 1999, le principe de base propose que :

- La BEV doit être posée au droit de toute partie de bordure de trottoir dont la hauteur est inférieure à 5 cm. De plus, on veillera à ce que le marquage du passage pour piéton de la chaussée ne soit pas moins large que la BEV.
- Une distance de 50 cm entre la BEV et le nez de bordure de trottoir doit être respectée pour permettre à la personne aveugle ou malvoyante un arrêt en toute sécurité.
- La pose de la BEV pourra être arrêtée dès que le trottoir sera à une hauteur de 5 cm minimum (vue) par rapport au fil d'eau.

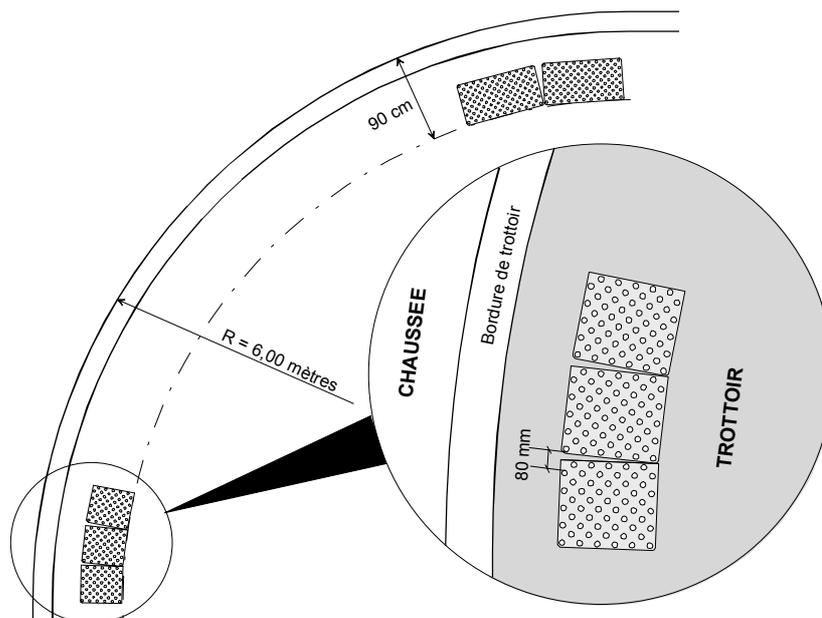
Il est impératif de maintenir la distance de sécurité de 50 cm (« pas de freinage »). Aussi pour respecter au mieux la distance de la BEV par rapport au nez de bordure, il est préconisé de réaliser la pose des BEV sans joint aux sommets du côté opposé à la chaussée et de façon à ce que l'écart entre les plots extrêmes de deux bandes consécutives n'excède pas 120 mm. Les fabricants peuvent proposer différentes longueurs de BEV et/ou couper des bandes de longueur unitaire.

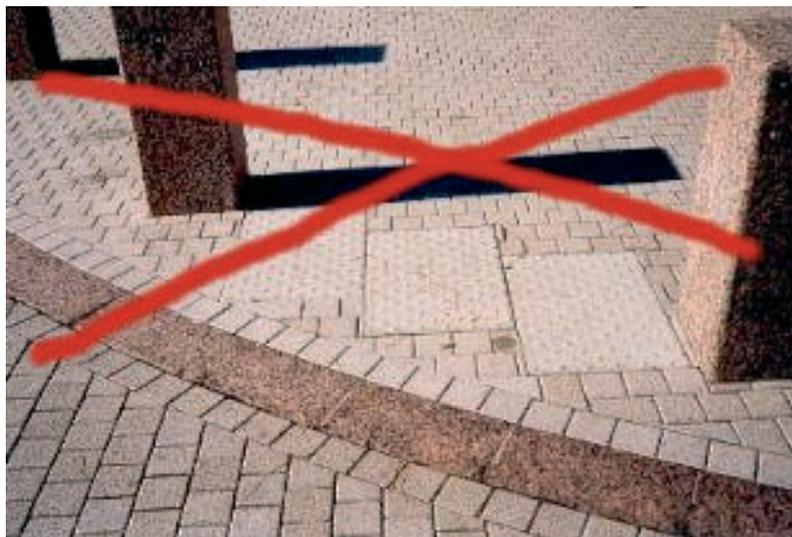
La pose de BEV décalées (ou en espalier) comme le montre la photo, est prohibée.

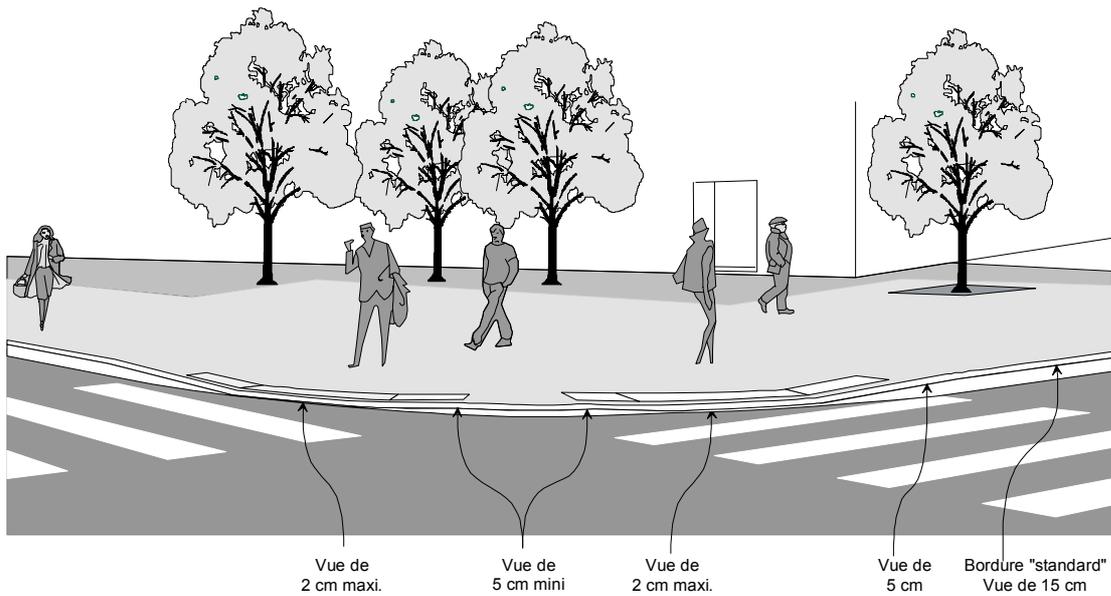
Pour traiter le cas d'abaissé de trottoir sur tout l'arrondi, l'application du principe de base amène à proposer que la pose de la BEV puisse être interrompue entre les deux traversées :

- dans la partie où la bordure de trottoir remonte à plus de 5 cm. La longueur de BEV doit être au maximum celle du marquage du passage pour piéton ;
- sinon une autre technique d'alerte doit être mise en place, telle qu'une barrière ou deux poteaux espacés de moins de 80 cm - conformes au FD 98-350 - si la distance entre les deux BEV est inférieure à 45 cm.

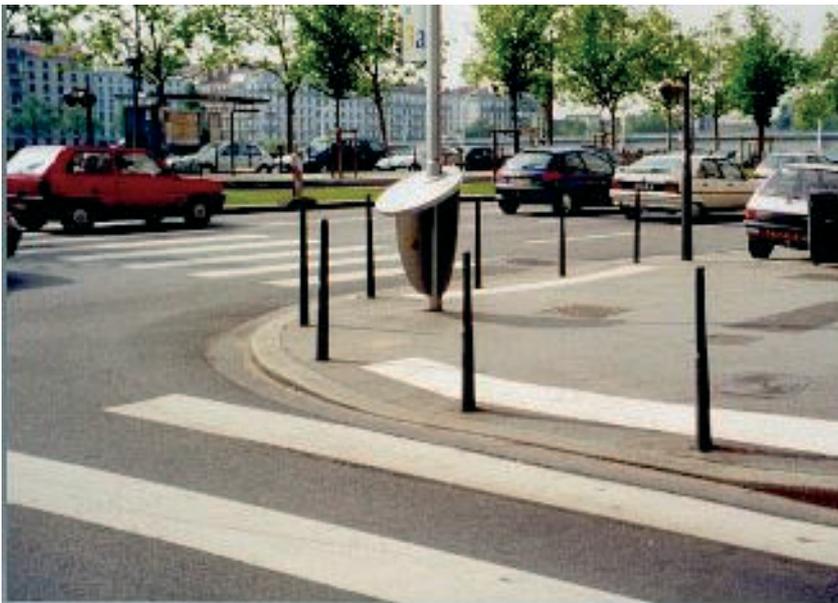
Source Certu

Une réflexion se poursuit actuellement, afin de proposer une solution pour fournir sur le sol, une aide à l'orientation vers la traversée piétonne.

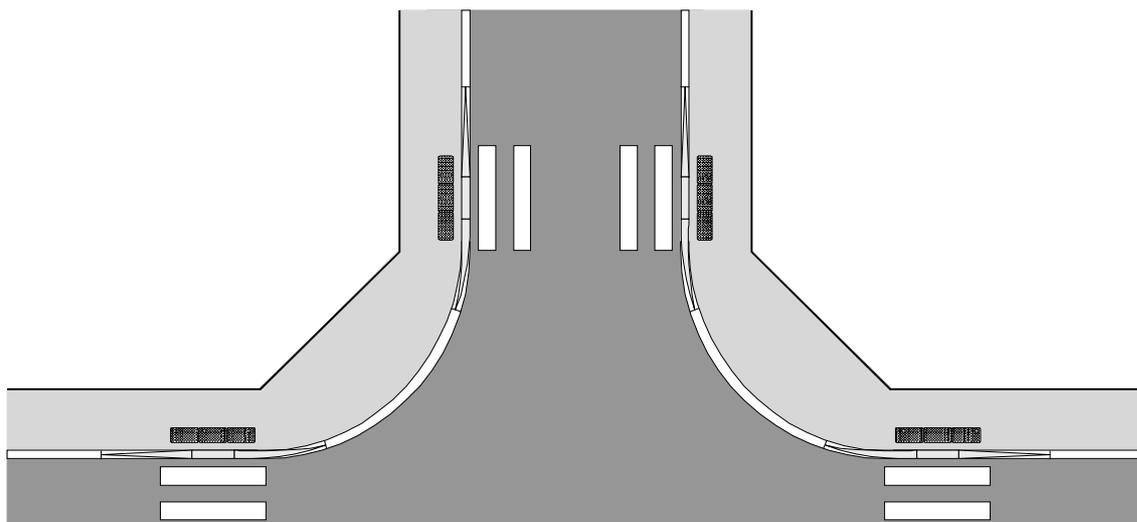
Les traversées ne sont pas dans l'arrondi. Ici, pas de problème de pose des BEV : la bordure de trottoir est uniquement abaissée au droit des passages piétons et non dans l'arrondi.

Noter toutefois que l'éloignement du passage piéton par rapport à l'autre voie entraîne un manque de réception du bruit du trafic. Par ailleurs, le cheminement préféré de tout piéton reste en ligne droite sans décroché ou rallongement de parcours.

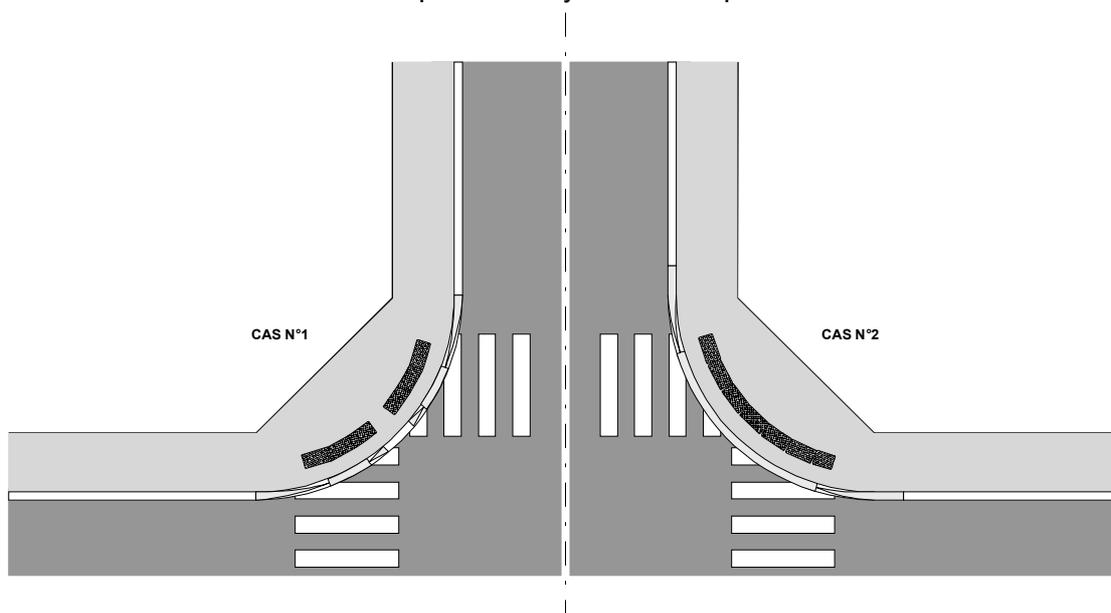
Les traversées se trouvent dans l'arrondi. Les passages piétons sont implantés de façon à ce qu'ils ne se chevauchent pas.

Cas n°1 : la bordure peut être remontée à 5 cm, interruption de la BEV sans autre aménagement.

Cas n°2 : la bordure est abaissée dans tout l'arrondi, la BEV doit être continue en l'absence de barrière ou poteaux. Il y a alors un problème d'orientation.

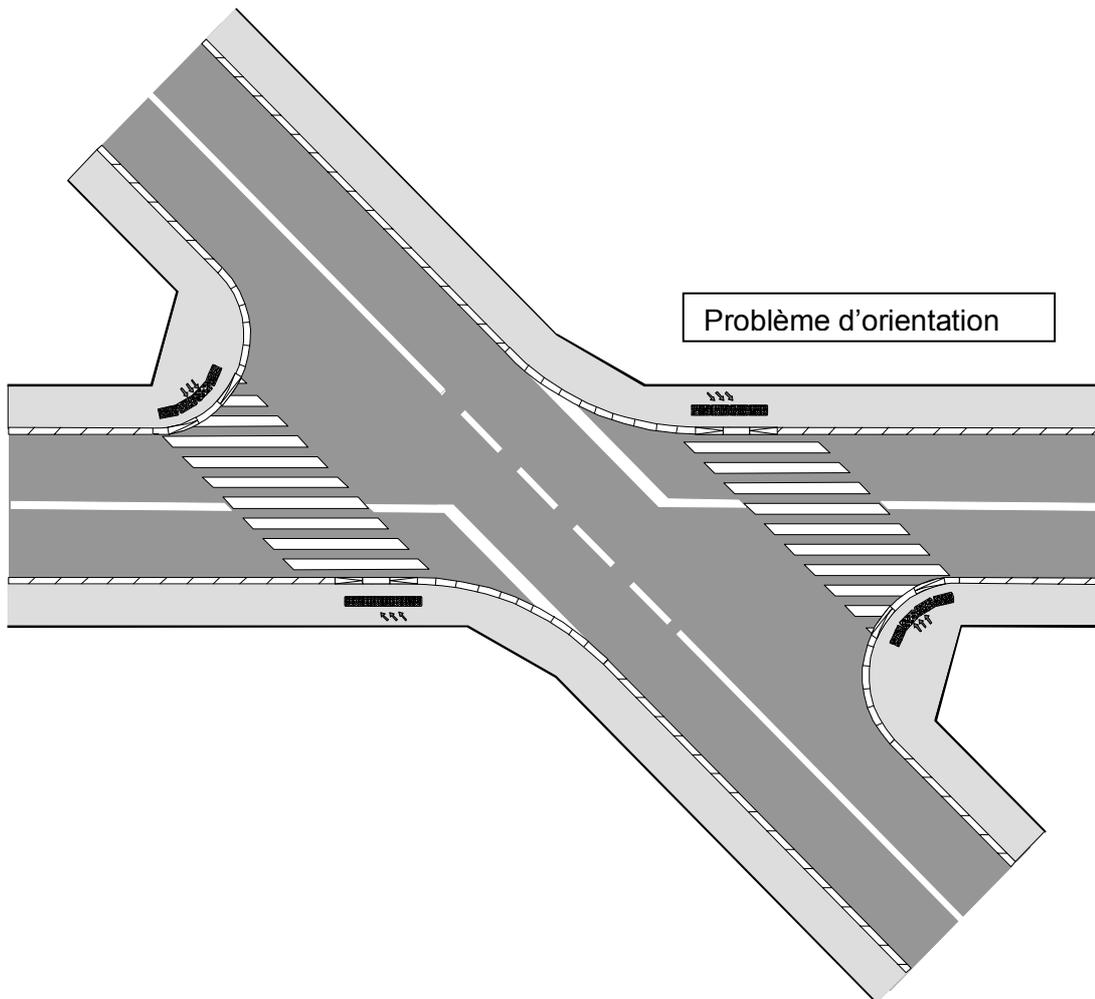
L'abaissé de trottoir est réalisé de façon classique avec rampants.

Le problème est de prendre la bonne orientation pour rester sur le passage matérialisé sur chaussée. Le groupe de travail poursuit sa réflexion sur une solution d'aide à l'orientation.

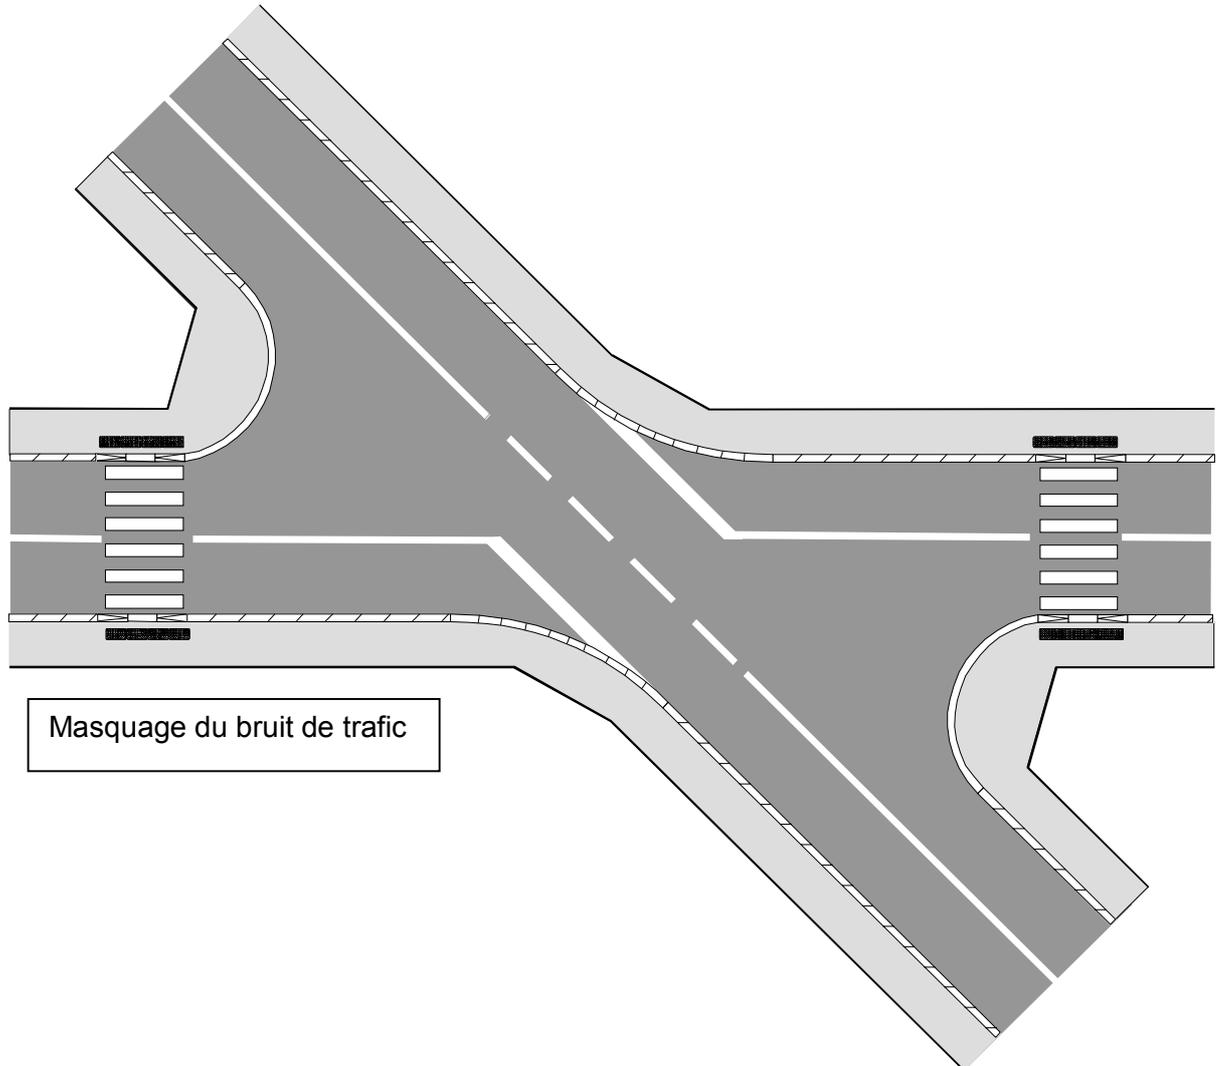
Les abaissés de trottoirs sont réalisés de façon classique avec rampants.

La traversée perpendiculaire a l'avantage de réduire la longueur de la traversée de chaussée. Par contre pour les personnes aveugles ou malvoyantes, l'éloignement de l'autre voie rendra plus difficile l'analyse du trafic automobile.

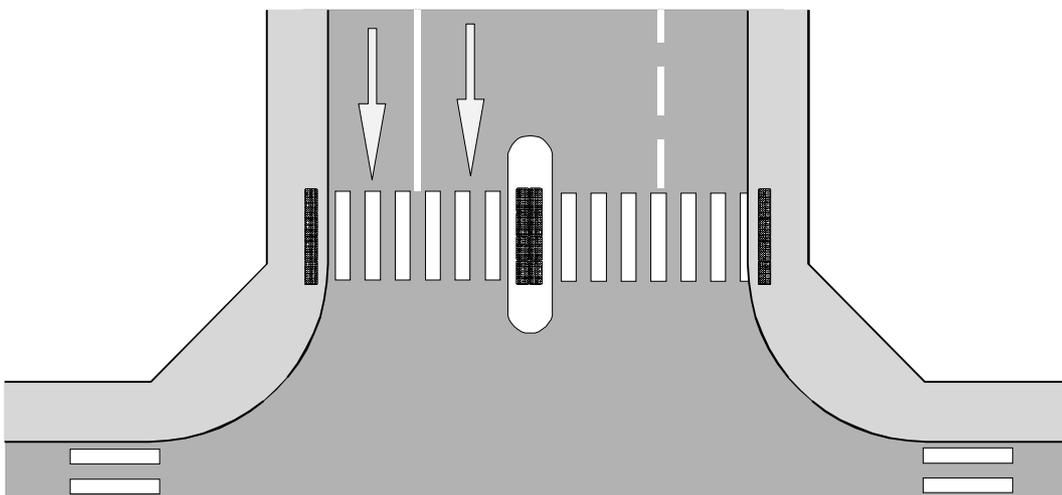
Exemple de refuge avec traversée en 2 temps, largeur comprise entre 1.50 et 1.80 m

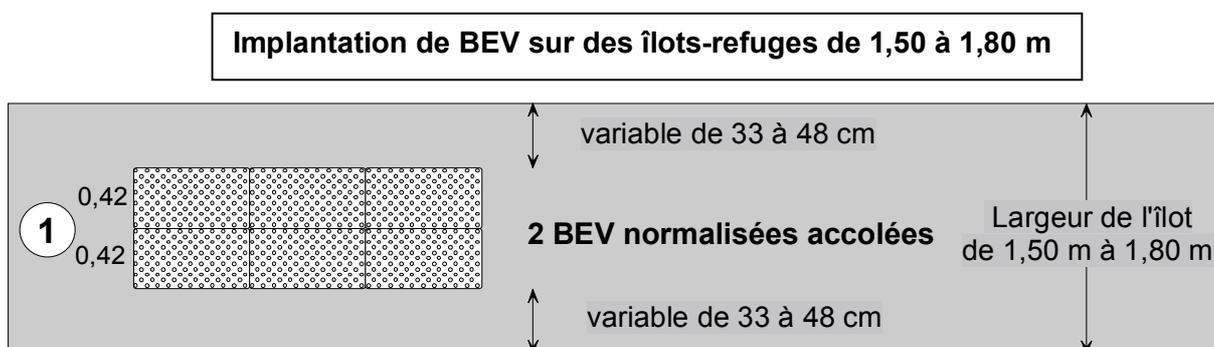
Pour des îlots-refuges de 1.50 à 1.80 m, la distance (ou pas de freinage) de la BEV à la bordure de ressaut ne respecte pas la norme.

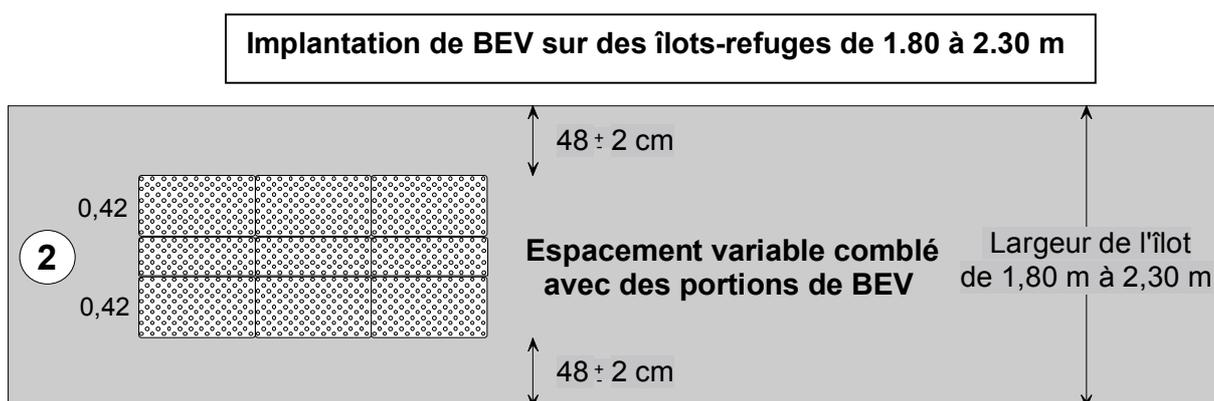
Pour des îlots-refuges de 1.80 à 2.30 m, on respecte la distance de la BEV à la bordure de ressaut, prévue par la norme. Il est rappelé que pour remplir l'espace entre les deux BEV, il serait dangereux de couper les plots en relief.

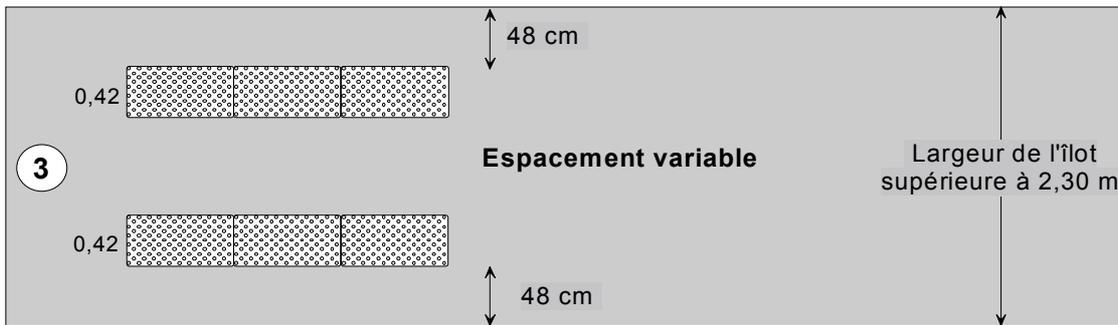
Implantation de BEV sur des îlots-refuges de plus de

Cette implantation respecte le « pas de freinage » côté chaussée.

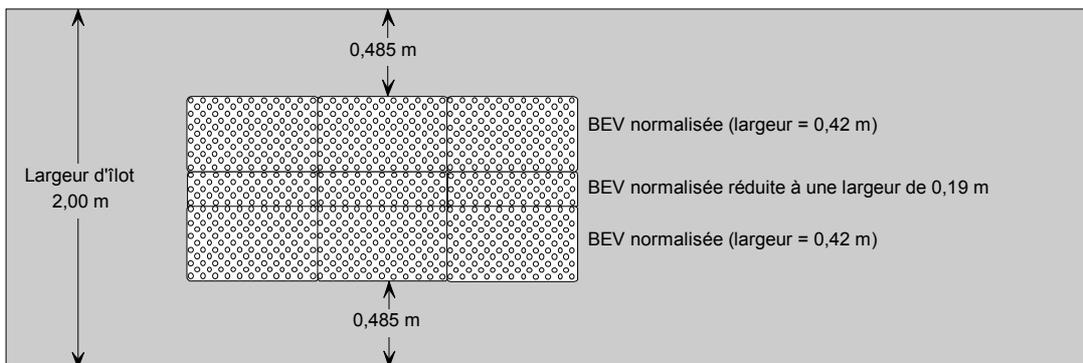
Exemple de pose sur un îlot-refuge de 2 m de large

Si on évite de couper les plots de la BEV, la largeur minimum d'une bande est de 4 cm. Dans l'exemple illustré ci-dessous, si la largeur de l'îlot avait été de 2,03 m, les bandes étaient disposées de la même façon, mais la distance entre le bord du trottoir et la bande passait à 0,50 m. ($2,03 = 0,50 + 0,42 + 0,19 + 0,42 + 0,50$)

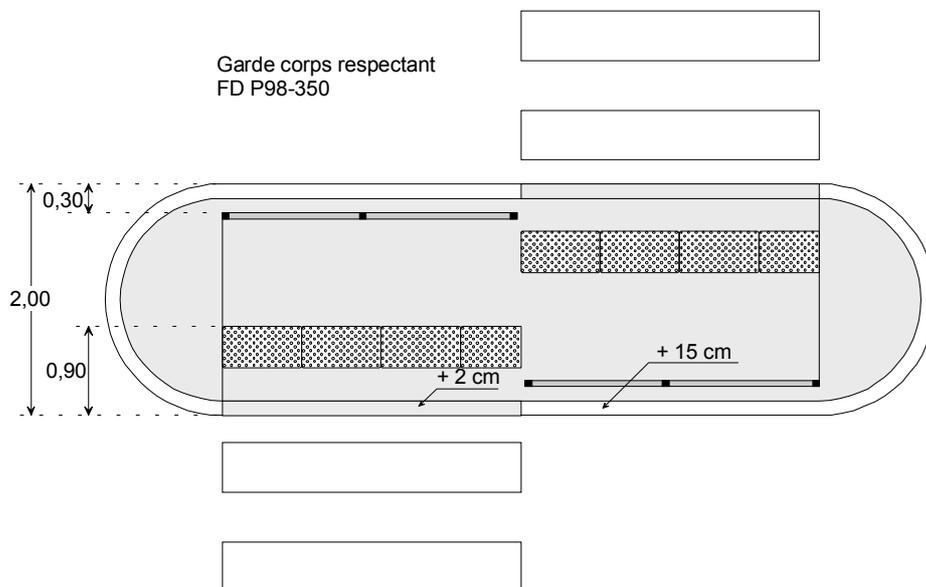
L'îlot-refuge en baïonnette est la configuration idéale pour la sécurité du piéton dans le cas d'une traversée en deux temps. Son dimensionnement et son équipement permettent de respecter les règles d'implantation des BEV de la norme.

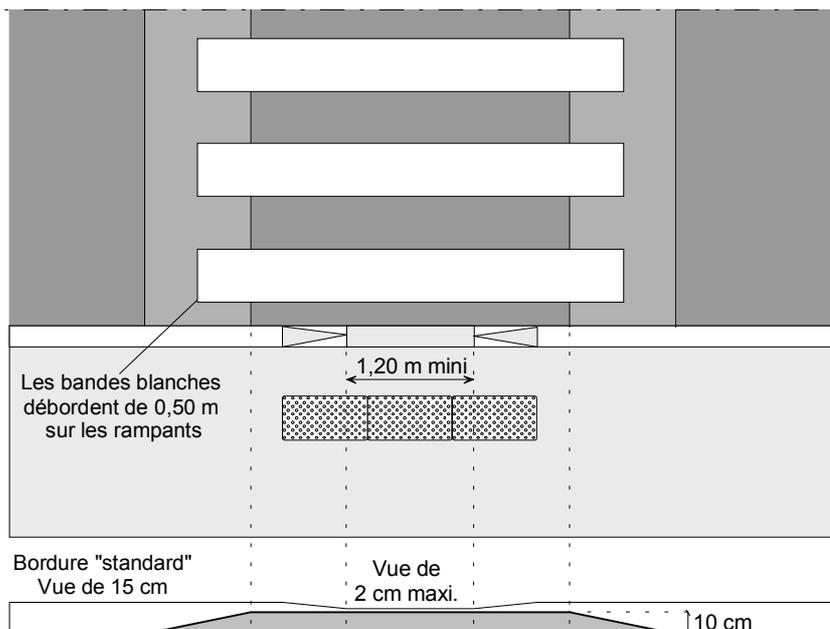
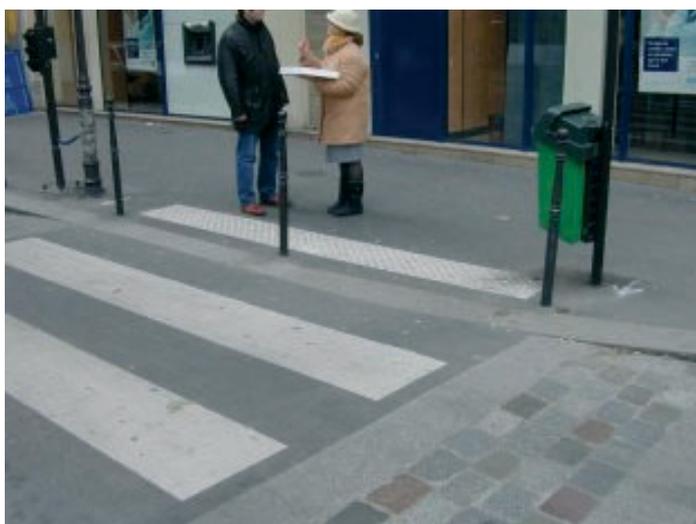
La norme prévoit la pose d'une BEV lorsque le passage piéton se trouve sur une chaussée surélevée et est matérialisé par le marquage réglementaire. C'est une alerte de danger nécessaire puisque le trottoir et la chaussée sont de niveau (avec un ressaut maximum de 2 cm). Le principe d'implantation selon la hauteur de bordure détectable à la canne de 5 cm minimum est valable.

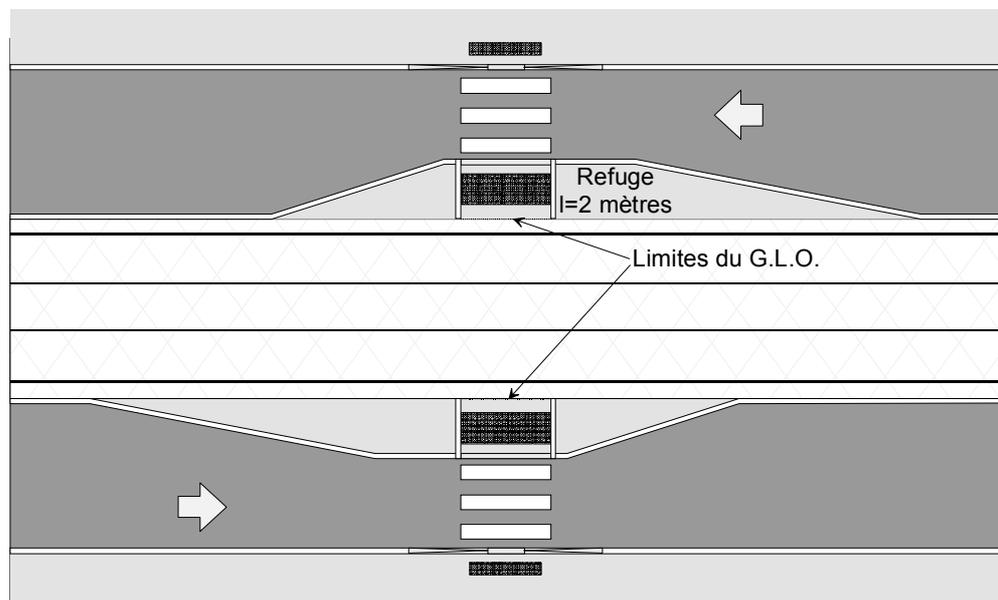
Donc il est préconisé que la BEV soit implantée au droit des traversées de voies ferrées non protégées par barrière de passage à niveau ou par feux de signalisation, en respectant la distance d'implantation par rapport à l'espace dédié à la voie ferrée (GLO - gabarit limite d'obstacle selon le terme consacré). De même, l'implantation est préconisée dans le cas des traversées de voies en sortie d'une station pour se rendre sur le trottoir opposé.

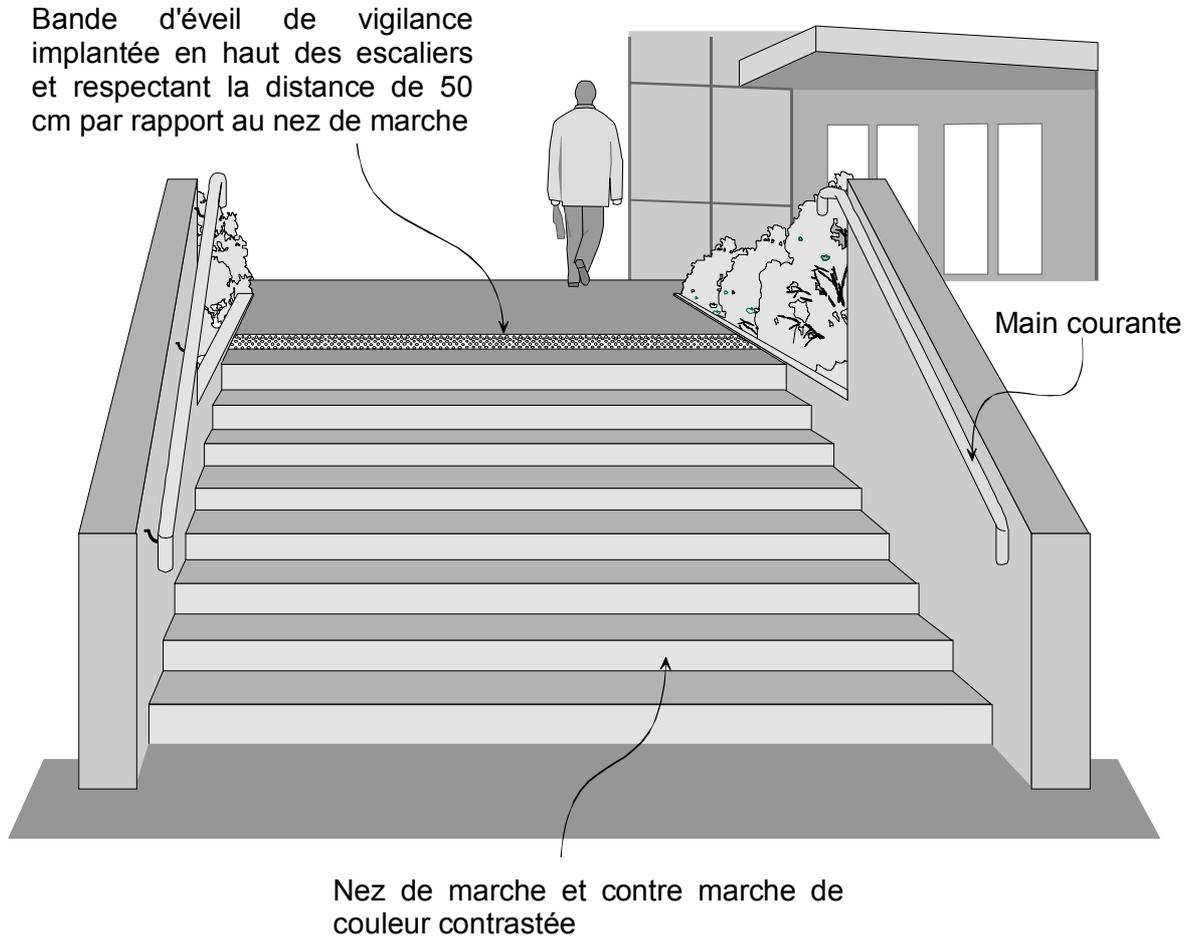
Comme les résultats de l'expérimentation ne montrent pas de grande différence de perception entre les largeurs 42, 50 et 60 cm, le groupe de travail propose une largeur de 42 cm pour la pose en haut d'escaliers, en respectant toujours le pas de freinage de 50 cm.

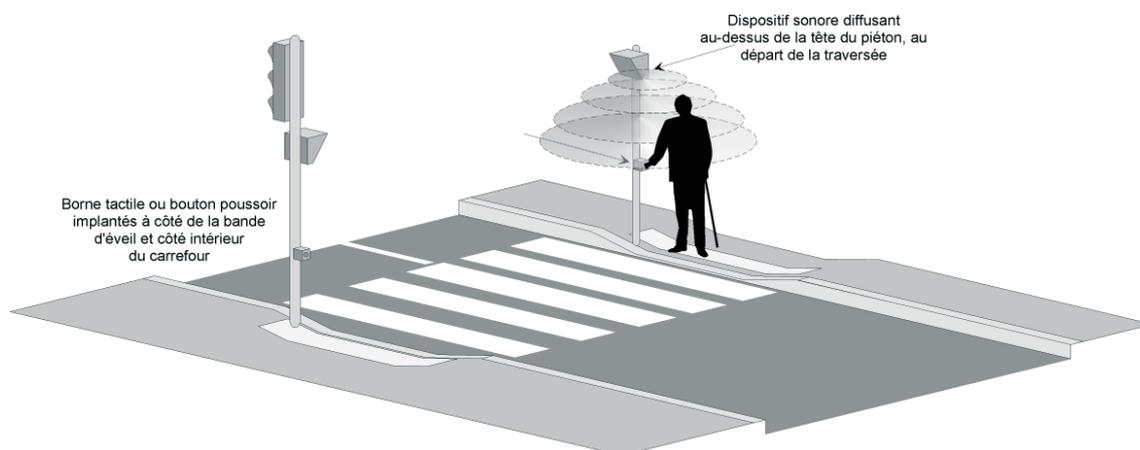
Les dispositifs sonores ou tactiles pour feux de signalisation, comportent des hauts parleurs, avec éventuellement des boutons poussoirs d'activation pour les dispositifs sonores, ou des boîtiers pour les dispositifs tactiles. Il est important que le poteau support de ces matériels soit à proximité immédiate de la traversée, de façon que le piéton puisse traverser sans faire de pas supplémentaires. Il est donc préconisé que le poteau support soit positionné dans la zone en prolongement du marquage piéton et à la limite de la bande podo-tactile BEV.
